## **:: ZABLOKOWANIE DRAŻKA BIEGÓW ::** **WG 2.7 CRD**

Jedną z takich awarii, którą można potowicznie "naprawić" w przeciągu godziny, jest blokowanie się wajchy drążka biegów przy parkowaniu, czyli przetączeniu w pozycję parking [P] - dla Jeep'a WG 2.7 CRD, Quadra Drive.

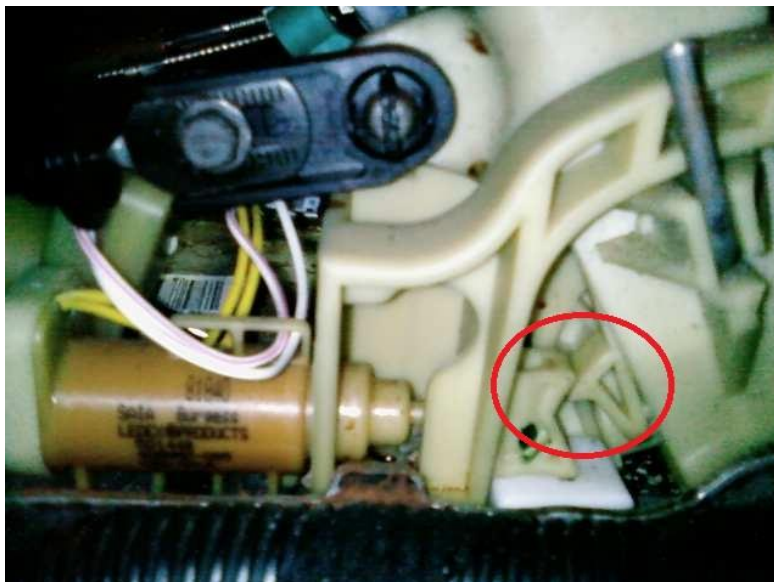
Przyczyną takiego zachowania jest awaria działania elektromagnesu, którego zadaniem jest przesunięcie blokady wajchy zmiany biegów tak, by nie dało się ustawić pozycji [P]. Jest to "Idiotoopornik" zabezpieczający zbyt szybkie lub w czasie jazdy, wrzucenie przez kierowcę pozycji Park, by nie "rozwalić" skrzyni biegów poprzez jej blokadę, gdy wszystko jeszcze się kręci.

Elektromagnes, po zatrzymaniu samochodu, nie przesuwa widocznej na zdjęciu kostki (część połączona z elektromagnesem poprzez plastikowe ciągnio-trzpień, przesuwaną się po białej, twardej płaszczyźnie) w lewą skrajną pozycję (tak jak na zdjęciu). Widoczny z prawej strony (zaznaczony na czerwono element) z "dzióbkiem" jest połączony na stałe z drążkiem wajchy. W ustawieniu [R]-[N]-... "dziubek" znajduje się nad kostką a kostka jest przesunięta około 5mm w prawo.

Pozbycie się skutku bezpośredniego awarii blokady polega po prostu na wyeliminowaniu blokady (oczywiście do czasu naprawy elektromagnesu - niestety elektromagnes jest nierozbieralny i nie da się go kupić, jako osobnego elementu - więc może się okazać, że prowizorka będzie "na stałe"). W tym celu należy zdjąć obudowę kokpitu między siedzeniami - 7 śrubek (jak to zrobić? patrz w artykule "WJ - Konsola centralna" [http://www.jeepnici.pl/wj\\_konsola\\_centralna.html](http://www.jeepnici.pl/wj_konsola_centralna.html)). Po odkręceniu śrub nie trzeba konsoli (plastiku) wyciągać. Wystarczy tył podnieść i oprzeć na takiej wysokości, by przy drążku zmiany biegów, od strony kierowcy przy podłodze, zobaczyć to, co pokazuje powyższe zdjęcie. Mamy teraz dostęp do kostki blokady. Kostka jest umocowana do plastikowego cięgna (trzcienia) idącego od elektromagnesu poprzez jej nasunięcie poprzeczne na koniec tego cięgna. Wystarczy wzdłuż osi cięgna obrócić kostkę o 90 stopni i przesunąć w bok - powinna lekko wyjść z uchwytu.

Taką "naprawę" można wykonać nawet na parkingu pod sklepem, gdy się nam przytrafi awaria. W warunkach "bojowych" nie trzeba zbytnio się męczyć by wyciągnąć blokującą kostkę a tylko palcem popchnąć ją w lewo (w stronę przodu samochodu) po to, by móc za[P]arkować, bo to jedyna możliwość odzyskania kluczyków ze stacyjki (pod sklepem jednak lepiej auto zamknąć!).

Skręcenie konsoli to już tylko przyjemność. Wyciągniętą kostkę należy schować, bo może się okazać, że jednak będziemy mieć szczęście i uda się "zdobyć" elektromagnes, którego wymiana jest nie bardziej skomplikowana jak to, co zrobiliśmy dotychczas. Elektromagnes jest włożony na zatrzasku w podstawę shiftera i podważenie, od strony przedniej oraz odłączenie od kostki przewodów, pozwala wyciągnąć go na zewnątrz.
